5.5.4. Vegetação Arbórea Terrestre

5.6. Fauna

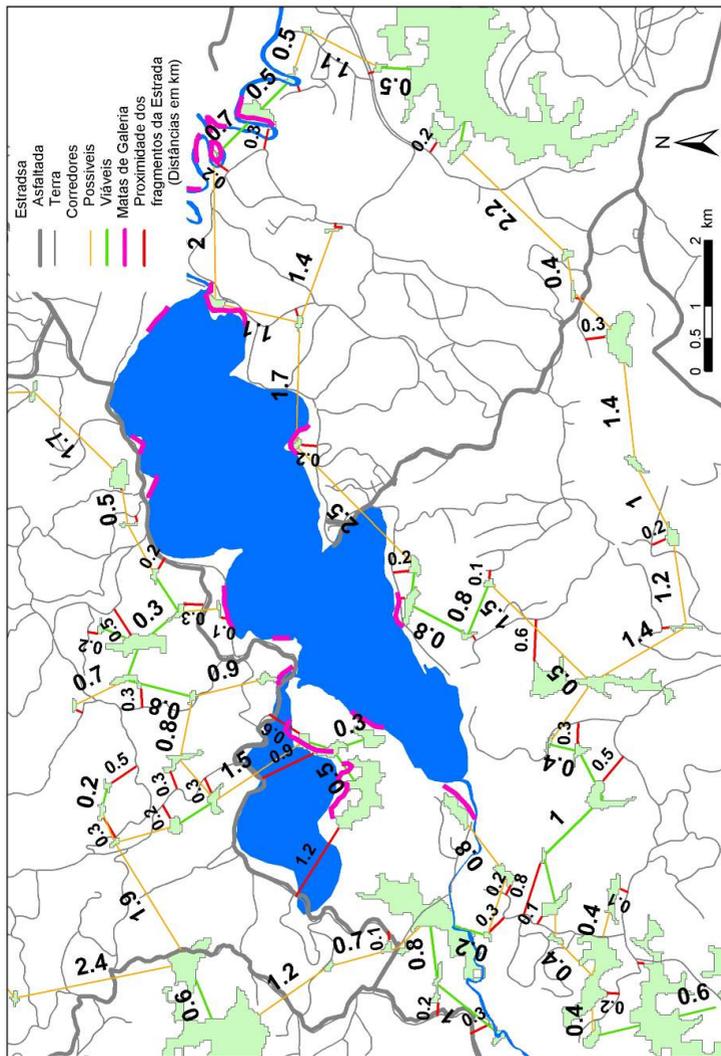
Figura 14: Vulnerabilidade e conectividade entre corredores ecológicos calculados para os fragmentos identificados no entorno da Lagoa de Cima.

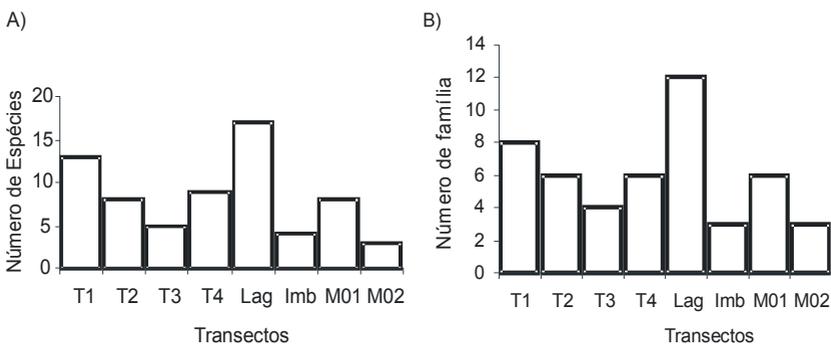
Figura 15: Riqueza de espécies de aves (A) e das famílias de aves (B) por transecto.

Na riqueza³ por transecto verificou-se que a Lagoinha (lag) apresentou o maior número de espécies (12) seguida pelo transecto 01 (08), enquanto nos transectos T-02, T-04 e Mata 01(M01) o número de espécies registradas foi de seis. O transecto T-03 contribuiu com quatro espécies e os transectos Imbé e Mata-02 registraram apenas três espécies (Figura 15 e Tabela 12).

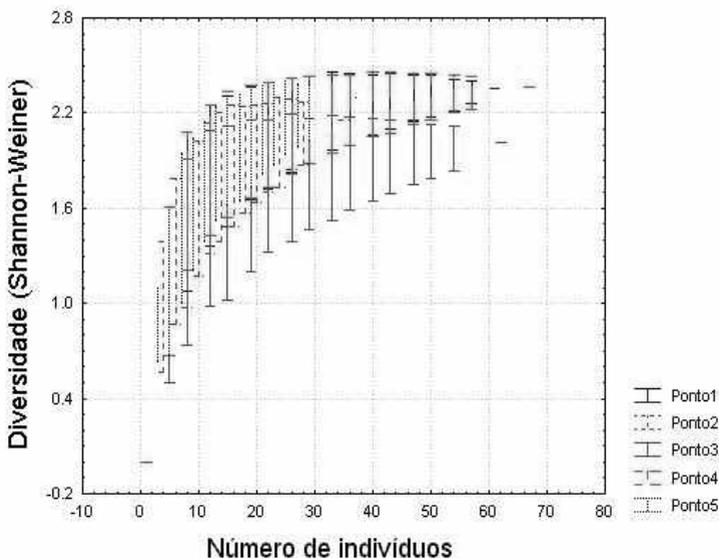
Figura 16: Curva de rarefação da diversidade de aves encontrada nos cinco pontos de coleta.

A diversidade observada através da curva de rarefação mostrou que os pontos 1, 2, 4 e 5 apresentaram o mesmo padrão, não sendo possível observar diferenças na diversidade entre eles. Mesmo nos pontos que não apresentaram o mesmo número de indivíduos, as curvas desenvolveram padrão similar às das demais. A exceção foi o ponto 3, que mostrou índice de diversidade inferior e a sua curva de rarefação destacada das demais (Figura 16).

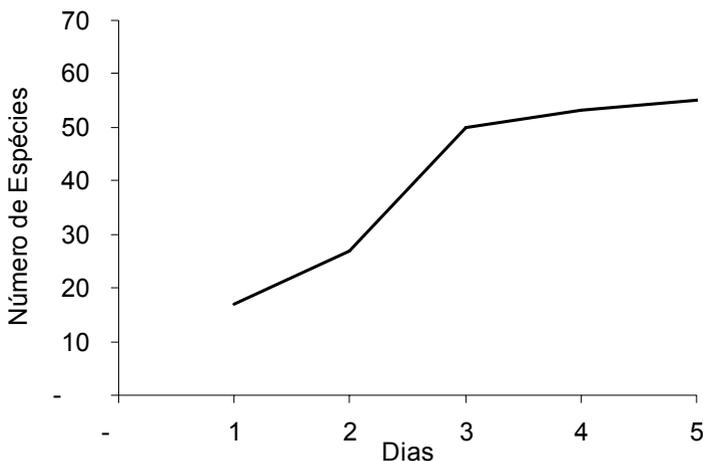
Figura 17: Número cumulativo de espécies de aves registradas por unidade temporal de amostragem (dias).

Uma evidência clara de que o período de estudos foi curto para apontar os resultados como definitivos se refere a riqueza de aves registradas. Ao analisar o incremento de riqueza por unidade temporal de amostragem (dias) verifica-se que a curva cumulativa de espécies apresenta-se em uma ascendente, não evidenciando estabilização, isto permite inferir que a riqueza de aves do local ainda não foi definida em seu valor máximo (Figura 17). A frequência de ocorrência por espécies mostrou as seis espécies mais frequentes como sendo a *J. jacana* (18,8%), *C. albus* (18,2%), *R. sociabilis*; *C. americana* (9,8%), *D. viduata*; *V. chilensis* (5,7%), com 68% do total registrado.

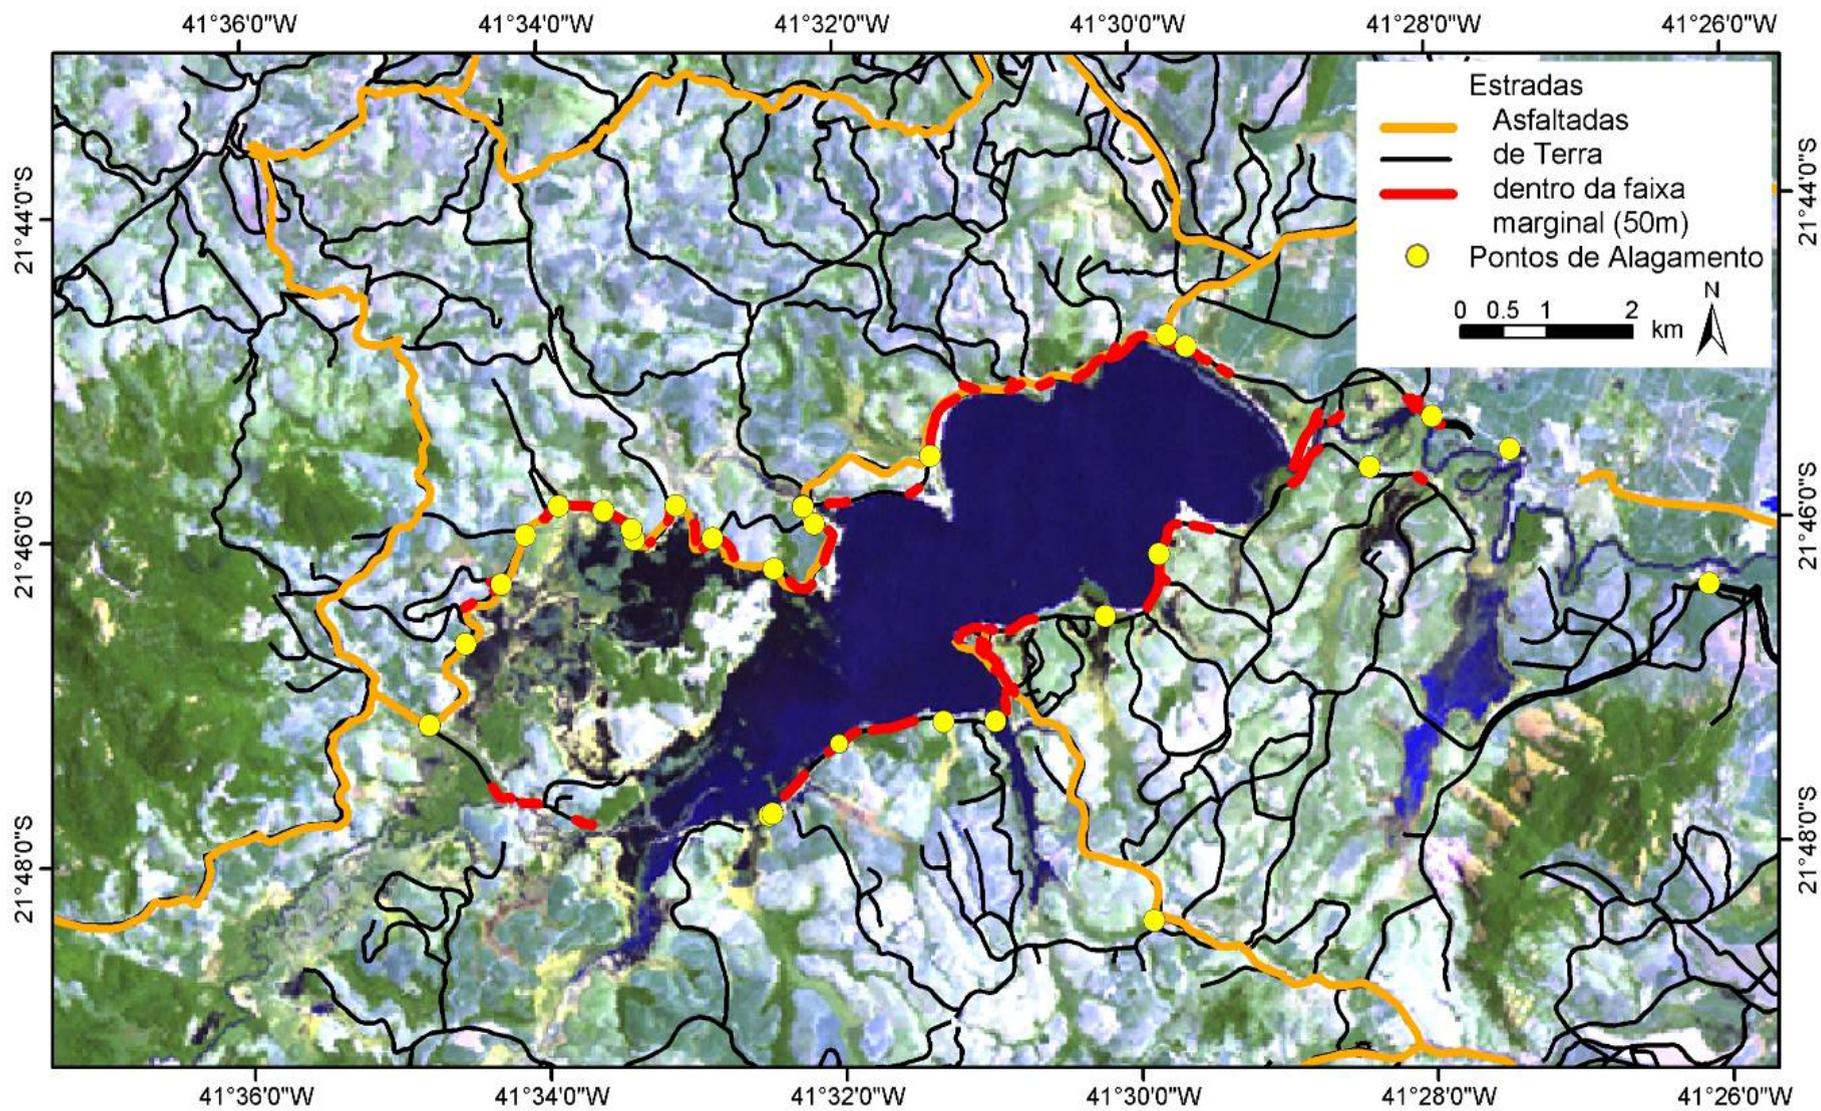
Figura 46: Pontos de alagamento e estradas dentro da faixa marginal de proteção da LC (30 m).

Pontos de alagamento também são conseqüência de erros de projetos das estradas, os quais dificultam ou mesmo interrompem a circulação de veículos durante as cheias periódicas, reduzindo fortemente a vida útil da pavimentação desses trechos. Destaca-se nesse aspecto o trecho que contorna a lagoinha e o rio Morto e trechos da porção sul, próximos a foz do rio Urubu (Figura 46).
